VADY A PORUCHY OPRAV BETONOVÝCH KONSTRUKCÍ Z POHLEDU OBJEDNATELE A MAJETKOVÉHO SPRÁVCE ■ DEFECTS AND FAILURES OF CONCRETE STRUCTURE REPAIRS FROM THE POINT OF VIEW OF THE CUSTOMER AND TRUSTEE

Jan Hromádko

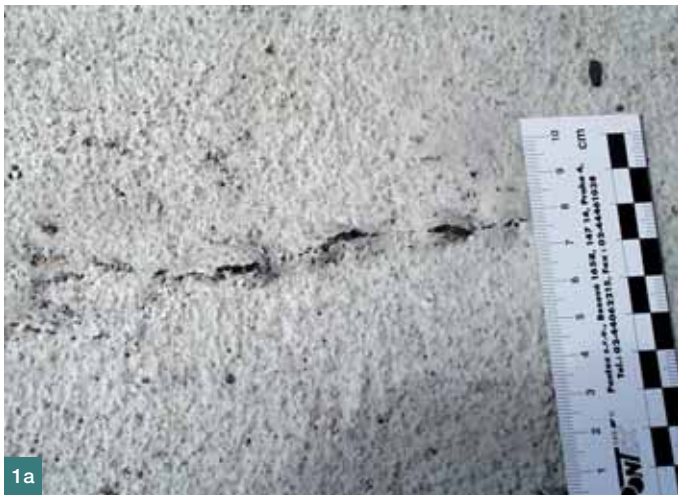
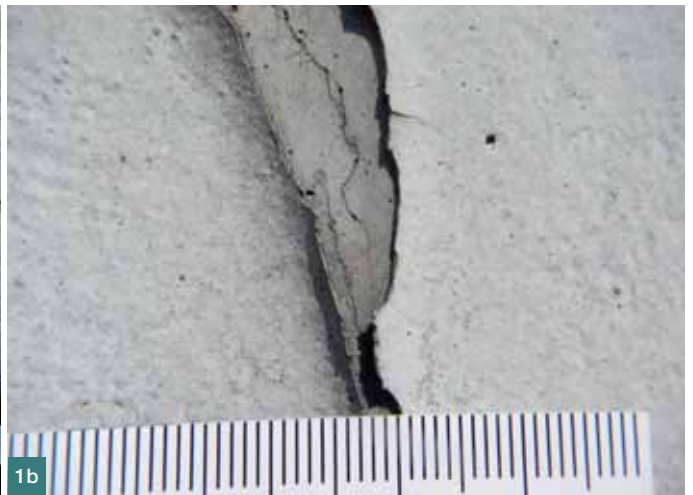
Obr. 1 a) Chybná technologie sanace trhlin v betonu pružným nátěrem, porucha v zimním období vzniklá působením ledu v trhlíně pod nátěrem (kondenzovaná a zmrzlá vodní pára těsně pod vrstvou nátěru jako výsledek difuzních pochodů v betonu s trhlínami), b) detail jiné části ■ Fig. 1 a) Improper reconstruction technology used to repair a crack in concrete by flexible coating, failure in the winter originating by the impact of ice in the failure under the coat (condensed and frozen water steam immediately under the coating layer as a result of diffusion in concrete with failures, b) detail of another part

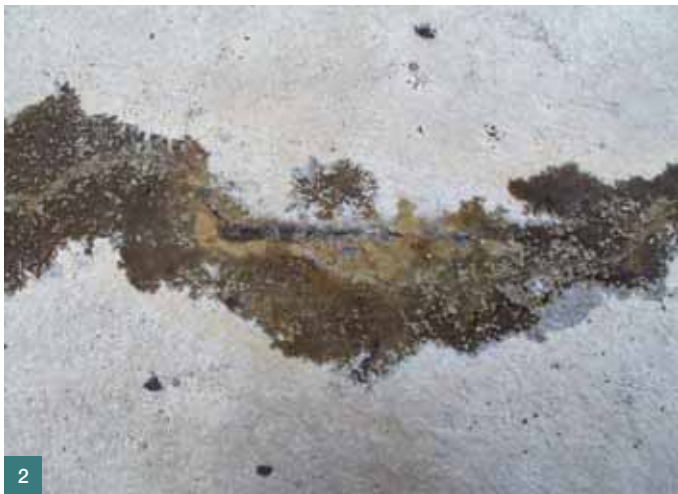
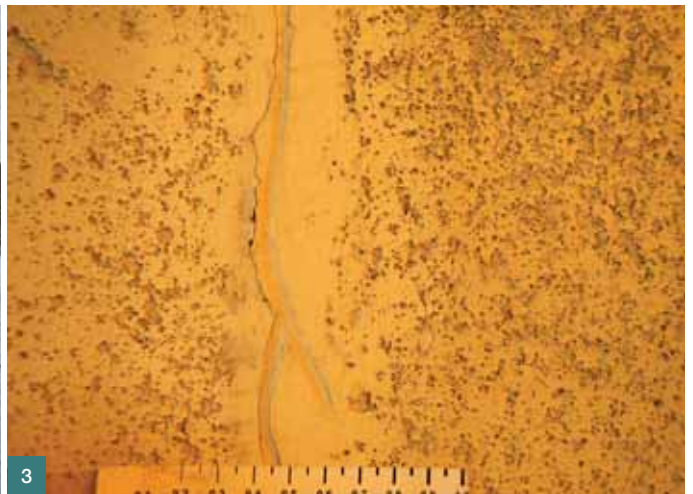
Obr. 2 Trhliny vzniklé v plastickém betonu po betonáži, nevhodně sanované zalitím epoxy pryskyřicí – popraskání křehké pryskyřice po vytvrzení ■ Fig. 2 Failures occurred in plastic concrete after concreting, improperly reconstructed by pouring synthetic resin – cracks in resin after hardening

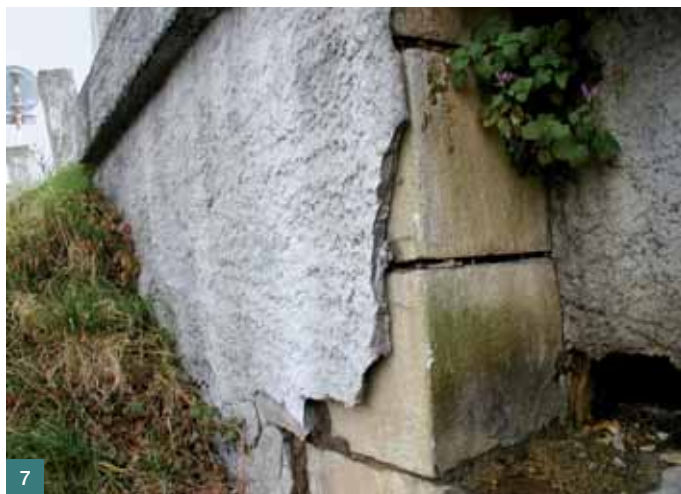
Obr. 7 Stříkaný beton (SB) na křídle mostu, bez přikotvení, odpadává. Zcela zbytečná a škodlivá je aplikace SB na zdívo z pískovcových bloků. Aplikace SB na konstrukce tohoto druhu je hrubou chybou návrhu opravy, jedná se o již překonaný sanační systém u tohoto druhu staveb ■ Fig. 7 Sprayed concrete (SC) without anchoring falling off a bridge wing. Applying the sprayed concrete as a mean of repair is a gross error; it is an outdated system in this type of construction

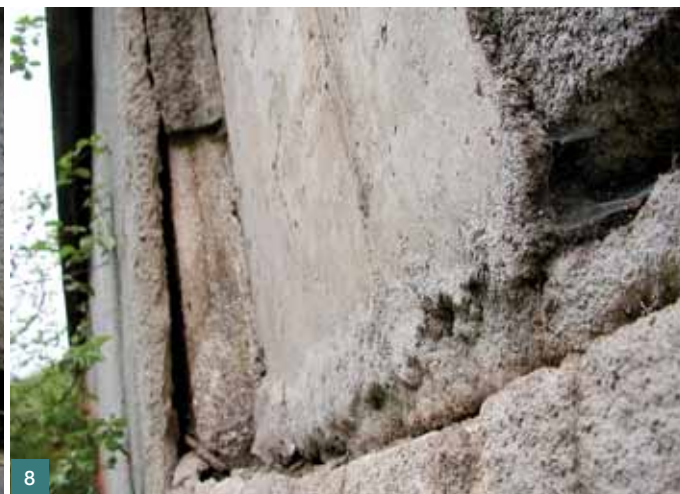
Obr. 8 Stříkaný beton na opěře a křídle mostu, oprava 1992, stav 2002, s výskytem trhlin, vrstva SB je oddělena od podkladu ■ Fig. 8 Sprayed concrete on a bridge brace and wing, repair in 1992, state in 2002, occurrence of cracks, the SC layer is separated from the undercoat

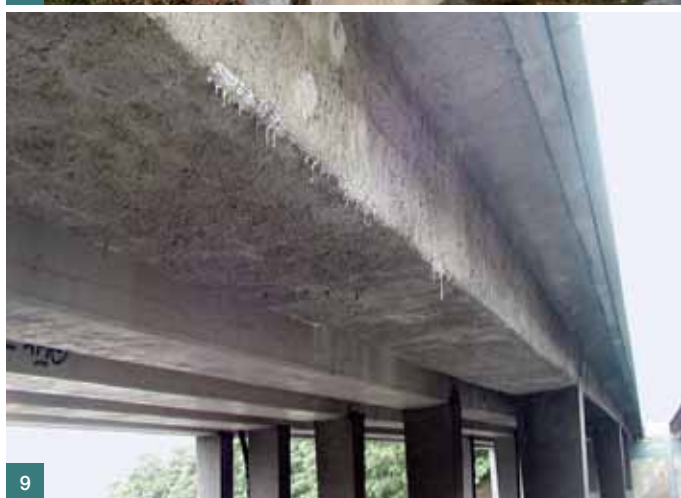
Obr. 9 Nevhodná aplikace stříkaného betonu na předpjatý mostní nosník, bez opravy hydroizolace mostovky, sanační vrstvou prosakuje voda se solemi, tvoří se krápníky ■ Fig. 9 Unsuitable application of sprayed concrete on pre-stressed bridge beam, without repair of the hydro insulation of the bridge deck, water with salts leaks through the repaired layer and creates stalactites

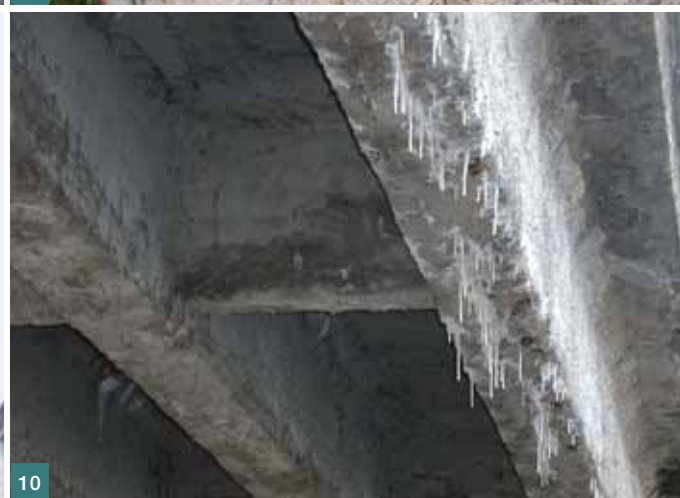
Obr. 10 Nevhodná aplikace stříkaného betonu na monolitickou nosnou konstrukci, bez opravy hydroizolace vozovky, s průsakem vody a mrazovým poškozením sanačních vrstev ■ Fig. 10 Improper use of sprayed concrete on monolithic load bearing structure, without the hydro insulation of the bridge deck, showing leaking water through repaired layers and damage to the repaired layers caused by frost

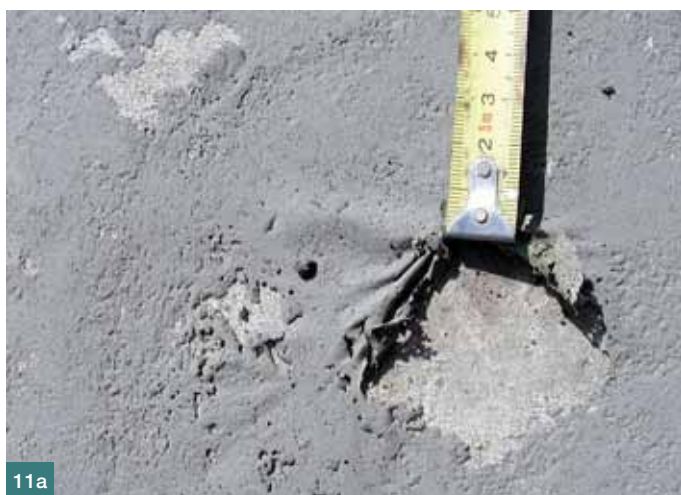
11a

Obr. 11 Sanační povlakový systém nevhodného druhu a tloušťky, aplikovaný navíc na neupravený povrch: a) nového betonu římsy mostu, degraduje a odděluje se po cca třech letech, b) dřík opěry se stěrkou a nátěrem po deseti letech ■ Fig. 11 Improper type and thickness of a repair coating system, applied to an non-finished surface of: a) new concrete on the cornice of the bridge, degrades and falls off after cca three years, b) stem strut with spattle coat and coating after ten years

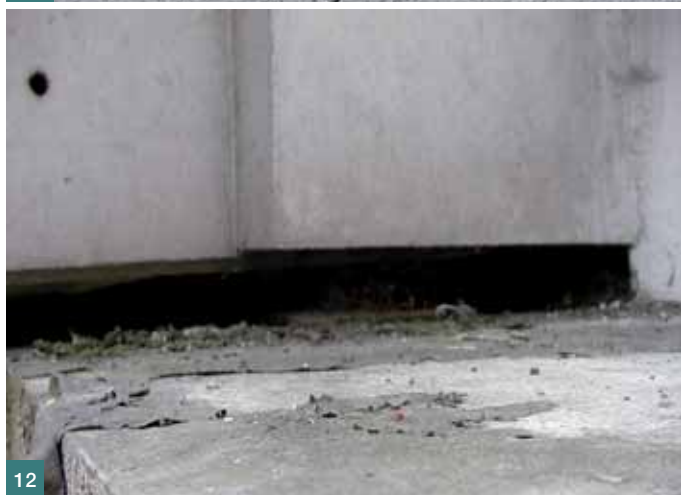
Obr. 12 Pružný povlak v systému sanace betonového úložného prahu mostu – na vodorovném povrchu, vliv prostředí XF4 zhoršený působením řas a mechů ■ Fig. 12 Flexible coat in the reconstruction system of the bridge concrete strip footing – on the horizontal surface, impact of environment XF4 worsened by the influence of algae and moss

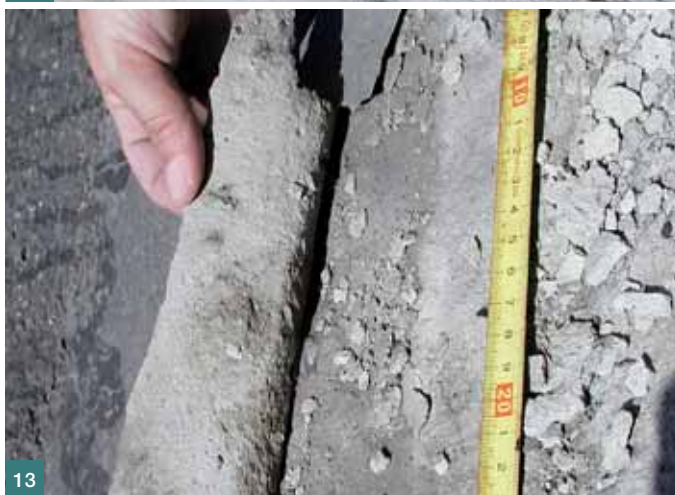
Obr. 13 Sanační povlakový systém aplikovaný na beton s nízkou odolností vůči vlivu mrazu a CHRL ve snaze zajistit u novostavby tuto odolnost dodatečným opatřením poté, když při kontrolní zkoušce nevyhověla. Oddělení povlaku s vrstvou rozpadlého betonu od podkladu ■ Fig. 13 Repair coating system applied to concrete with low resistance against frost and CDA (chemical de-icing agents) in the effort to improve this resistance at this new construction by applying an additional measure after the construction failed the check. Separated coating with a layer of perished concrete

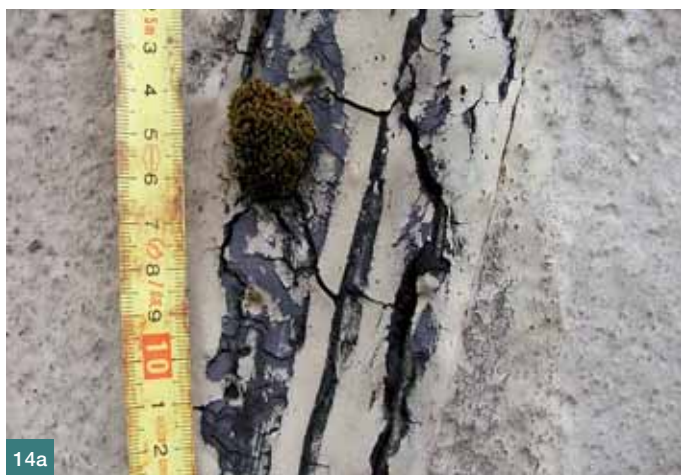
14a

Obr. 14 a) Porucha v tmelu dilatační spáry iniciovaná popraskáním nátěru na betonu, který je chybně aplikován i na tmel ve spáře, b) šipka ukazuje zbytek trhliny pod tvrdým nátěrem v elastomerovém tmelu dilatační spáry (ostění tunelu) ■ Fig. 14 a) Failure in lute of a dilatation joint occurring as a result of cracking of the coat layer on concrete, which was wrongly applied also onto the lute in the joint, b) the arrow shows the rudiment of the crack under the hard layer in the elastomer lute of the dilatation joint (lining of the tunnel)

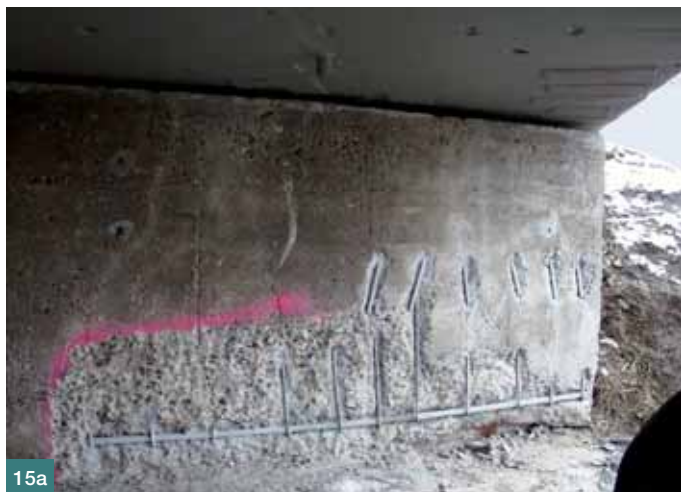
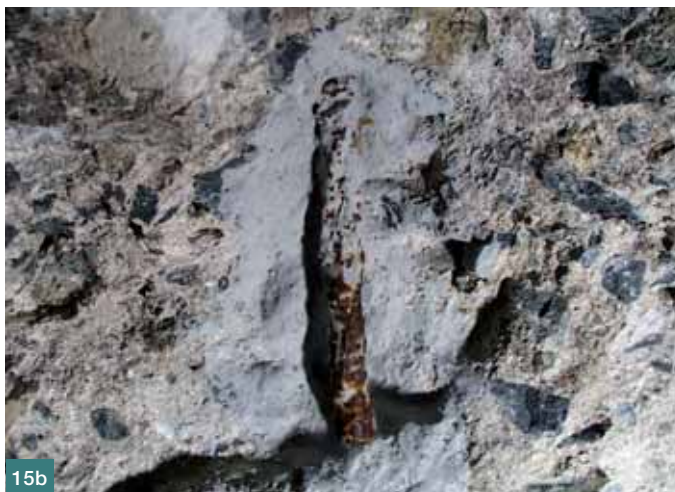
Obr. 15a, b Korozí výtzuže mostní opěry několik dní po nanesení antikorozičního povlaku na betonářskou výtzužu, ještě před zakrytím reprofilační vrstvou – důsledek nedostatečného odsolení konstrukce a vlivu blízkého zimního silničního provozu ■ Fig. 15a, b Corrosion of the reinforcement of the bridge abutment several days after applying the anti-corrosive layer to the reinforcement before covering by repair material – result of insufficiently de-salted structure and the impact of near winter road traffic

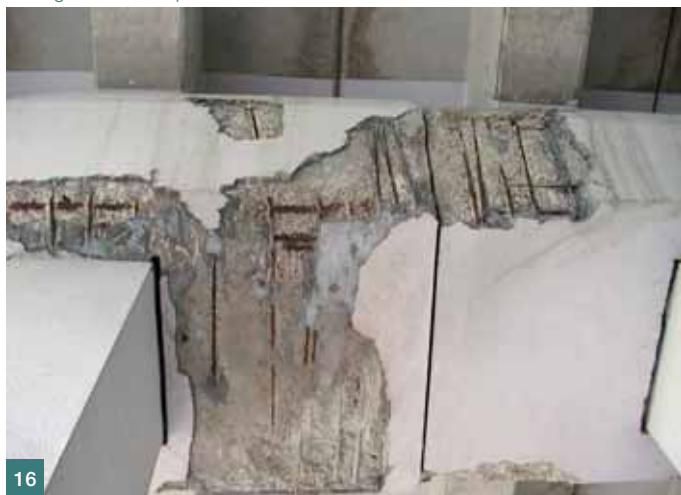
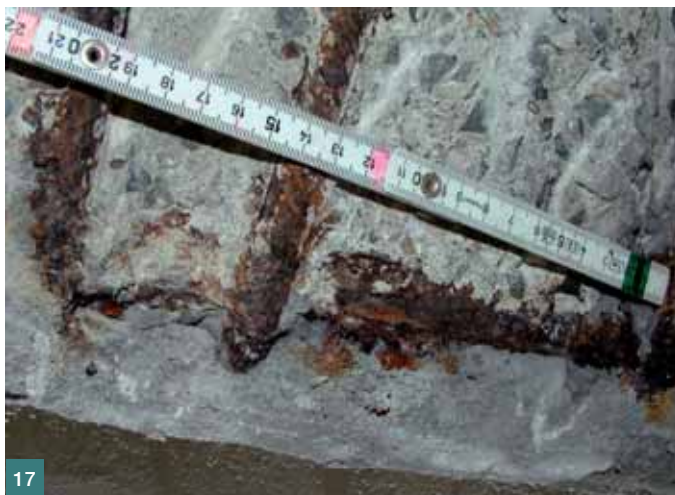
Obr. 16 Korozí výtzuže staviva mostu v důsledku chybného návrhu opravy (zvýšení vlhkosti betonu po aplikaci systému s maltami a povlaky se sníženou paropropustností, ponechání chloridů v betonu v kritické koncentraci, chybná dodávka mostního závěru s výsledným zatékáním do sanované konstrukce z vozovky) ■ Fig. 16 Corrosion of the reinforcement of the bridge as a result of an incorrectly designed repair (increased wetness of concrete after applying a system with mortars and covers with low steam permeability, leaving chlorides in concrete in critical concentration, wrong supply of expansion joint with resulting leakage into the repaired structure from the road surface

Obr. 17 Detail korozí výtzuže – před návrhem systému byl proveden nedostatečný průzkum konstrukce. Tlak chloridové korozí odtrhává krycí vrstvu z reprofilační malty a vrchní sanační stěrky s nátěrem i vrstvou původního betonu, a to čtyři roky po provedení opravy ■ Fig. 17 Detail of the reinforcement corrosion – before the design of the system, insufficient investigation of the structure had been carried out. Four years after the repairs, the pressure of the chloride corrosion removes the coat made of repair mortar and the top layer of repairing spattle together with the layer of the original concrete

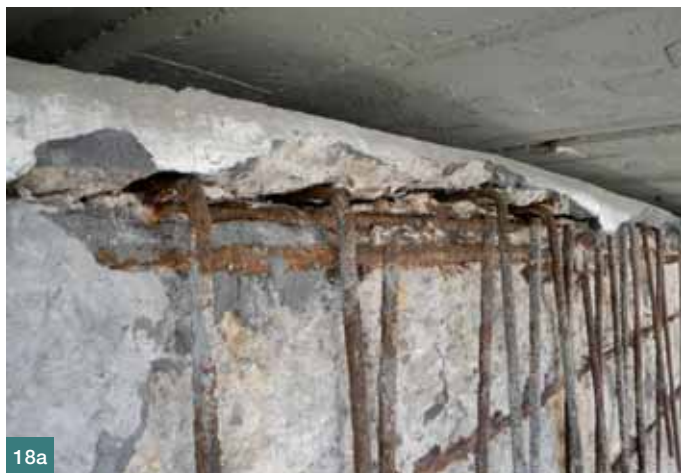
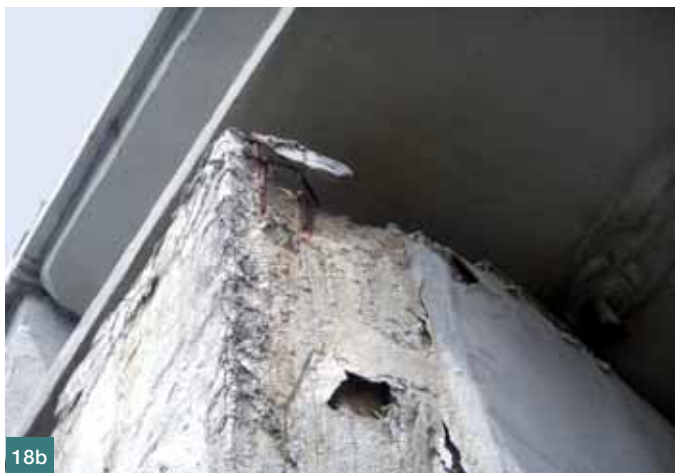
Obr. 18a, b Selhání reprofilačního systému mostní opěry s ochranným nátěrem výtzuže po deseti letech v důsledku zvýšení vlhkosti betonu v kombinaci s chybným návrhem rozsahu opravy ■ Fig. 18a, b Failure of the repair system of the bridge abutment with the protection layer of the reinforcement after ten years as a result of increased wetness combined with improper scope of repairs design

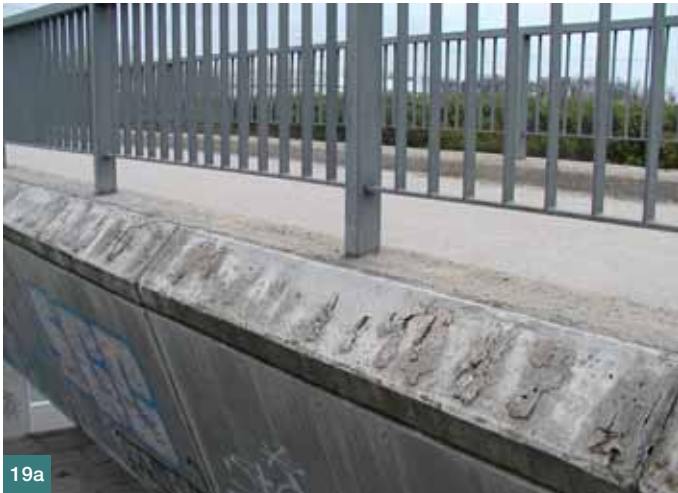
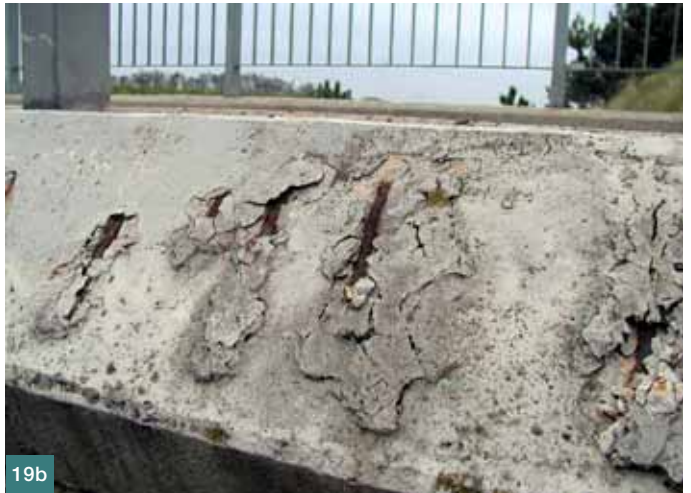
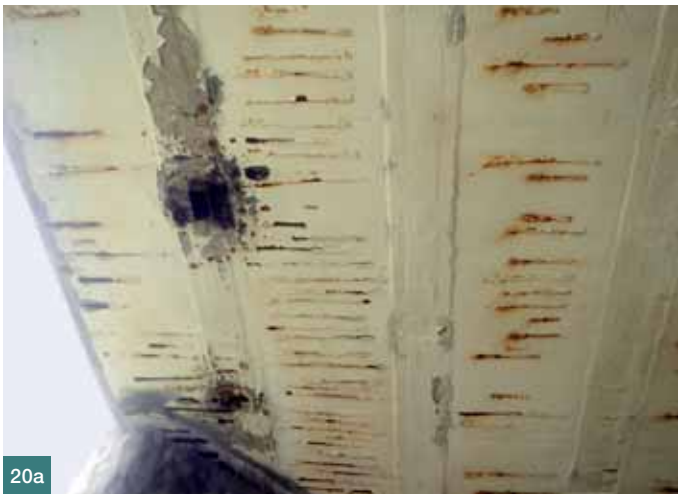
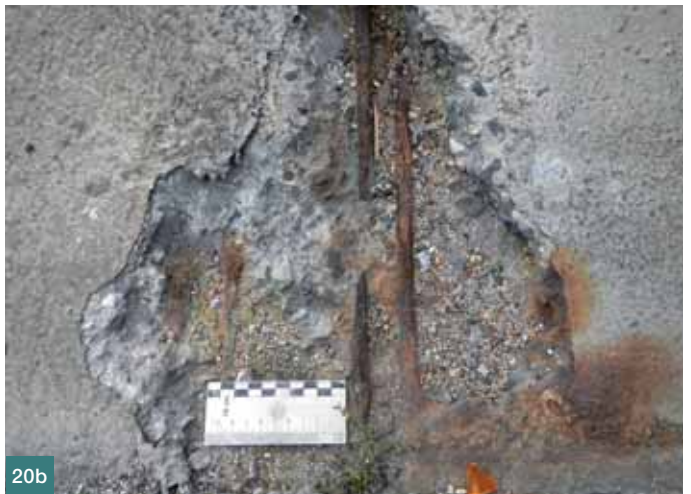
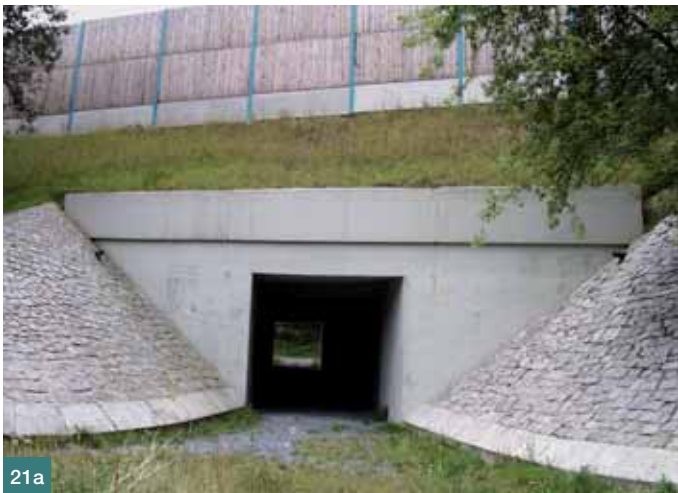
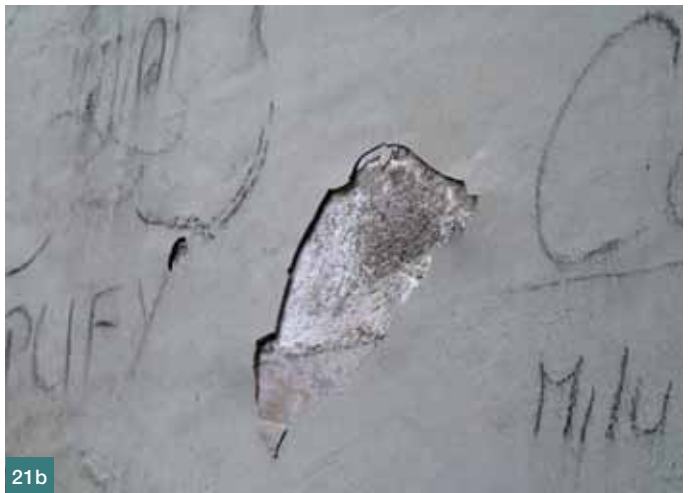
Obr. 19a, b Porucha náhrady krycí vrstvy mostních prefa římsovek systémem sanace protikorozním nátěrem výztuže, stěrkou a uzavíracím nátěrem povrchu ■ Fig. 19a, b Substitute top coat failure of bridge precast elements' cornice by the reinforcement anti-corrosion coat repair system, spattle and finishing coat of the surface

Obr. 20 Porucha náhrady krycí vrstvy systémem sanace protikorozním nátěrem výztuže a uzavíracím nátěrem povrchu: a) mostní prefa nosníky I73, b) monolitická mostní římsa bez obrubníku u povrchu s malým sklonem, se zvýšenou akumulací vody a solí ■ Fig. 20 Substitute top layer failure by the reinforcement anti-corrosion coat repair system and finishing coat of the surface: a) bridge precast element beam I73, b) monolithic bridge cornice without kerb with low gradient and with increased accumulation of water and salts

Obr. 21a až d Tlak krystalizace solí – detail poruchy sanačního systému na křídle mostu. Hlavní příčinou je chybný návrh systému opravy. Stav tři roky po opravě ■ Fig. 21 a to d Pressure by salts crystallisation – detail of a failure on the bridge wing. The main cause is the improper design of the repair system. Three years after repair works

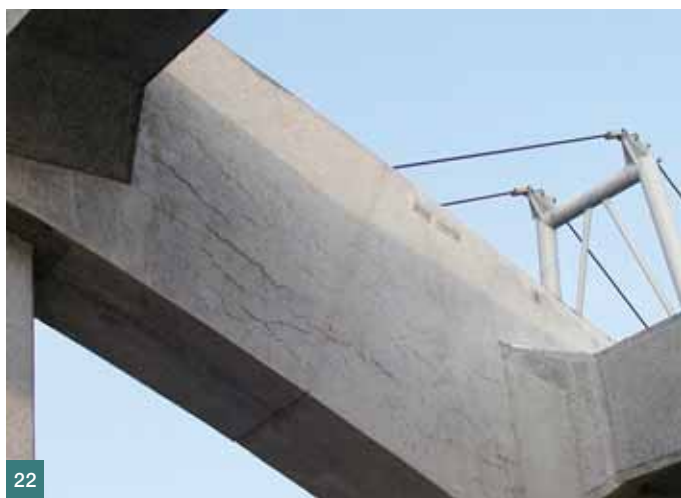
Obr. 22 Most přes řeku Moravu byl postaven v roce 1928 a opraven v roce 1999 s použitím a obnovou původních povrchů z pemřovaného umělého kamene. Chybný diagnostický průzkum však nezjistil přítomnost alkalické reakce v betonu nosné konstrukce (zřejmě probíhající již po delší dobu), přestože byly na povrchu patrné typické trhlinové sítě. Nosný monolitický betonový oblouk mostu je čtyři roky po rozsáhlé sanaci postižen pokračováním objemových změn betonu se vznikem nových trhlin vlivem alkalické reakce v jádrovém betonu a zřejmě i v omítce z umělého kamene. Důvodem je chybný návrh opravy, který nezajistil odvedení srážkové vody s povrchu oblouku a umožnil dlouhodobé syčení betonu vodou, při zvýšeném difúzním odporu sanačního systému a při doplnění čerstvých aktivních alkálií do systému původní konstrukce ■ Fig. 22 Bridge over the Morava River was built in 1928 and repaired in 1999 by using and repairing the original surfaces from hammered artificial stone. Incorrect diagnostic research did not show the presence of alkali reaction in the load bearing construction concrete (which was probably running for a longer

period already) despite the fact that there were typical crackling nets visible. The load bearing monolithic concrete arch, four years after an extensive repair, suffers from continual volume changes of concrete together with occurrence of new cracks caused by the alkali reaction in the core concrete and possibly also in the plaster from artificial stone. The reason is the wrong repair design which did not ensure rain water drainage from the arch surface and thus enabled long term saturation of concrete while increasing diffusion resistance of the repair system together with supplementing fresh active alkali into the original system structure

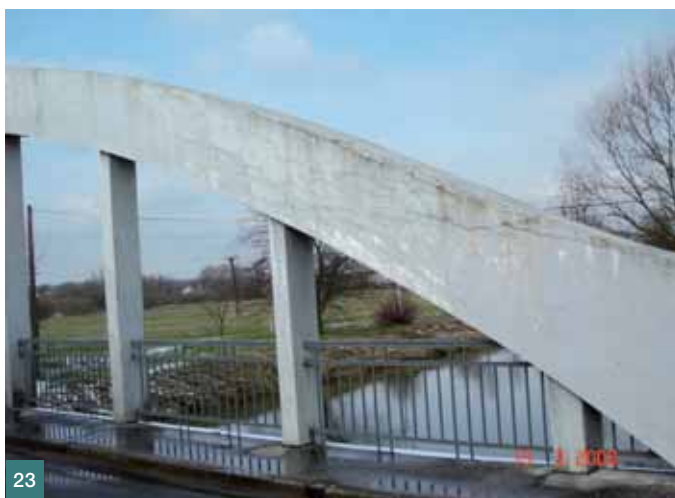
Obr. 23 Most přes řeku Orlici, dtto obr. 22, původní umělý kámen odstraněn, nahrazen cementovou reprofilací a natřen ■

Fig. 23 Bridge over the Orlice River, dtto Fig. 22, original artificial stone has been removed and replaced by cement repair material and coated

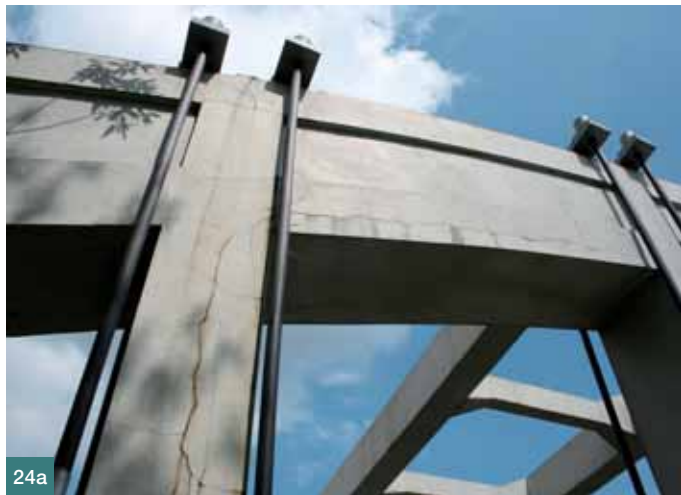
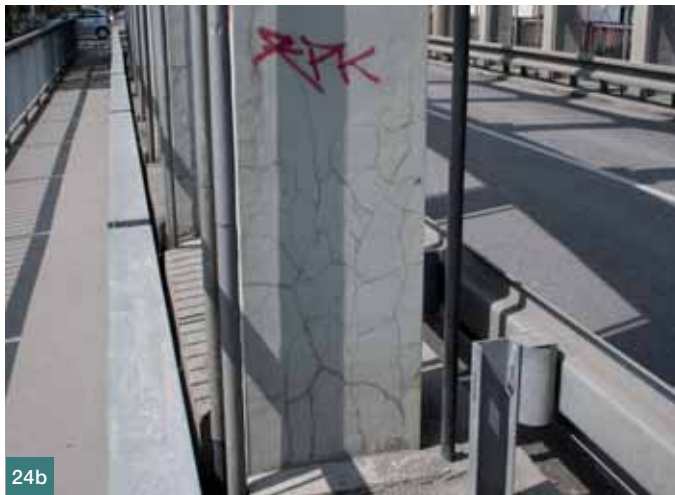
Obr. 24a, b Most přes řeku Čierňanku, dtto obr. 22, odtok vody s povrchu oblouku zhoršen vlivem překážek (horní kotevní desky systému zesílení táhel) ■ Fig. 24a, b Bridge over the Čierňanka River, dtto Fig. 22, water flow off the surface worsened due to obstacles (upper anchoring slabs of the rod strengthening system)

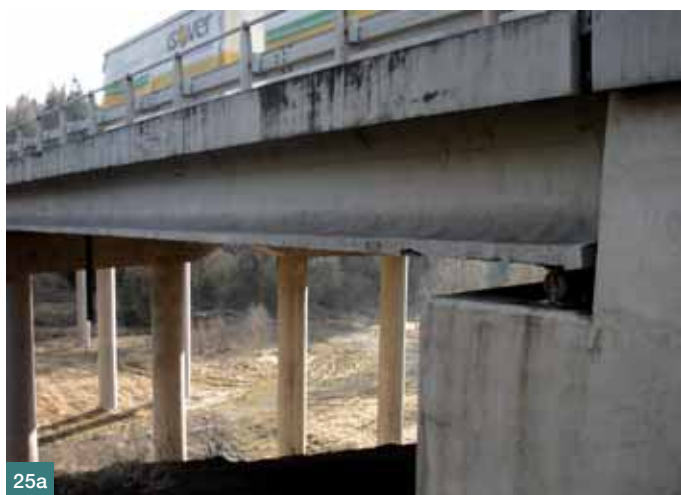
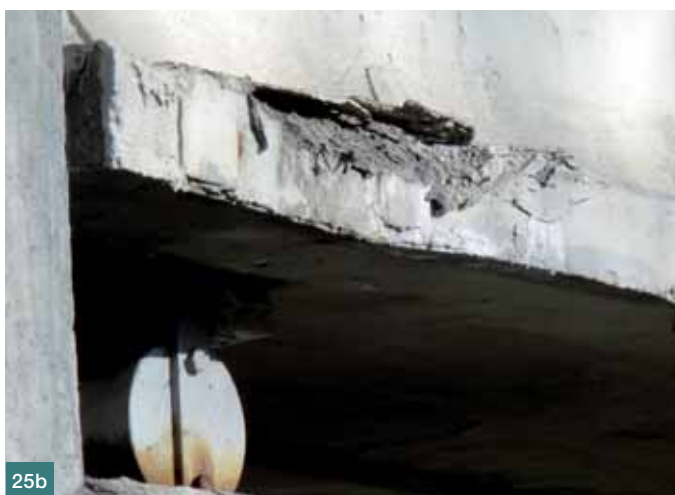
Obr. 25a, b Degradace sanačního systému (nátěr výztuže, malta, stěrka, nátěr) mostu na vodorovných nebo málo skloněných plochách, zejména na dolní přírubě krajního nosníku, včetně pokračujícího rozpadu původního betonu. Sanace nosníků I 67 realizovaná roku 1994, stav po 17 letech, dálnice D1 ■ Fig. 25a, b Degradation of the bridge repair system on horizontal or surfaces with low gradient (reinforcement coating, mortar, spattle, coating), esp. on the bottom flange of the side beam incl. the continuous degradation of the original concrete. Repair of the I67 beams carried out in 1994, status after 17 years, D1 speedway

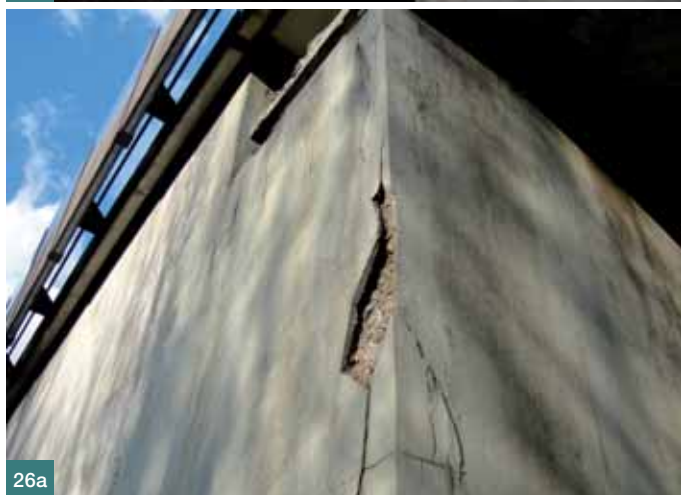
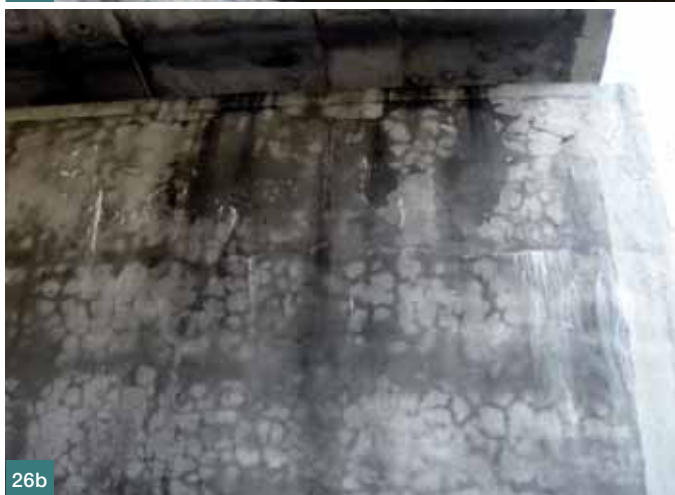
Obr. 26a, b Porucha sanační reprofilační malty, nedostatečně ukotvené a na podkladu s nízkou mrazovou odolností (mostní opěra – křídlo a dřík) ■ Fig. 26a, b Repair mortar failure, insufficiently anchored and on base of low frost resistance (bridge support – wing and body)

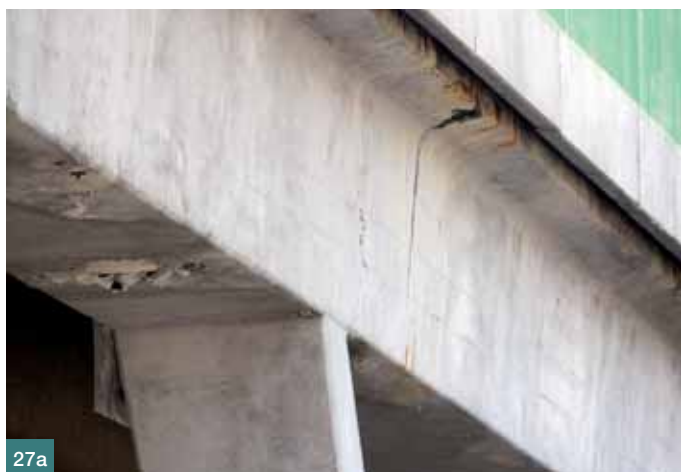
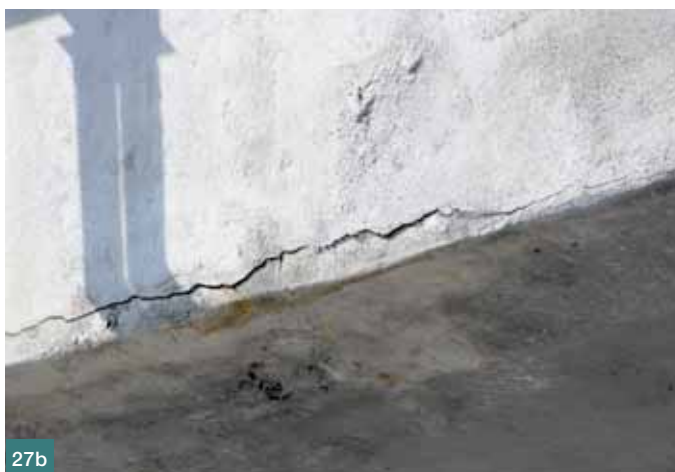
Obr. 27 Pouze nátěrový systém nezabránil pokračování koroze podélné výztuže dutinového nosníku ani vzniku trhlin od tlaku koroze (dolní hrana předpjatého nosníku), neboť nebyl dodržen základní princip – snížení vlhkosti v betonu. Dálnice D2 ■ Fig. 27 Applying just the coat system did not prevent either continuation of corrosion of the longitudinal reinforcement of the cavity beam or occurrence of cracks caused by the corrosion pressure (lower edge of the reinforced beam) as the basic principle – decreasing wetness in the concrete – was not followed. D2 speedway
