# DIAGNOSTIKA STAVEBNÍCH KONSTRUKCÍ V PRAXI ■

## DIAGNOSTICS OF BUILDING STRUCTURES IN PRACTICE

Jiří Litoš

V příspěvku je na konkrétních příkladech popsáno několik obecně použitelných metod diagnostiky stavebních konstrukcí – stavebně technický průzkum historické budovy, monitoring objektů sousedících s novostavbou při demolicí původních objektů a následně při výstavbě nového objektu a statické zatěžovací zkoušky. ■ This paper shows on specific examples some generally useful diagnostic methods of building structures – recognition of a historical building, monitoring of neighbour buildings to a new construction while demolishing the original objects and building new objects and static load bearing tests.

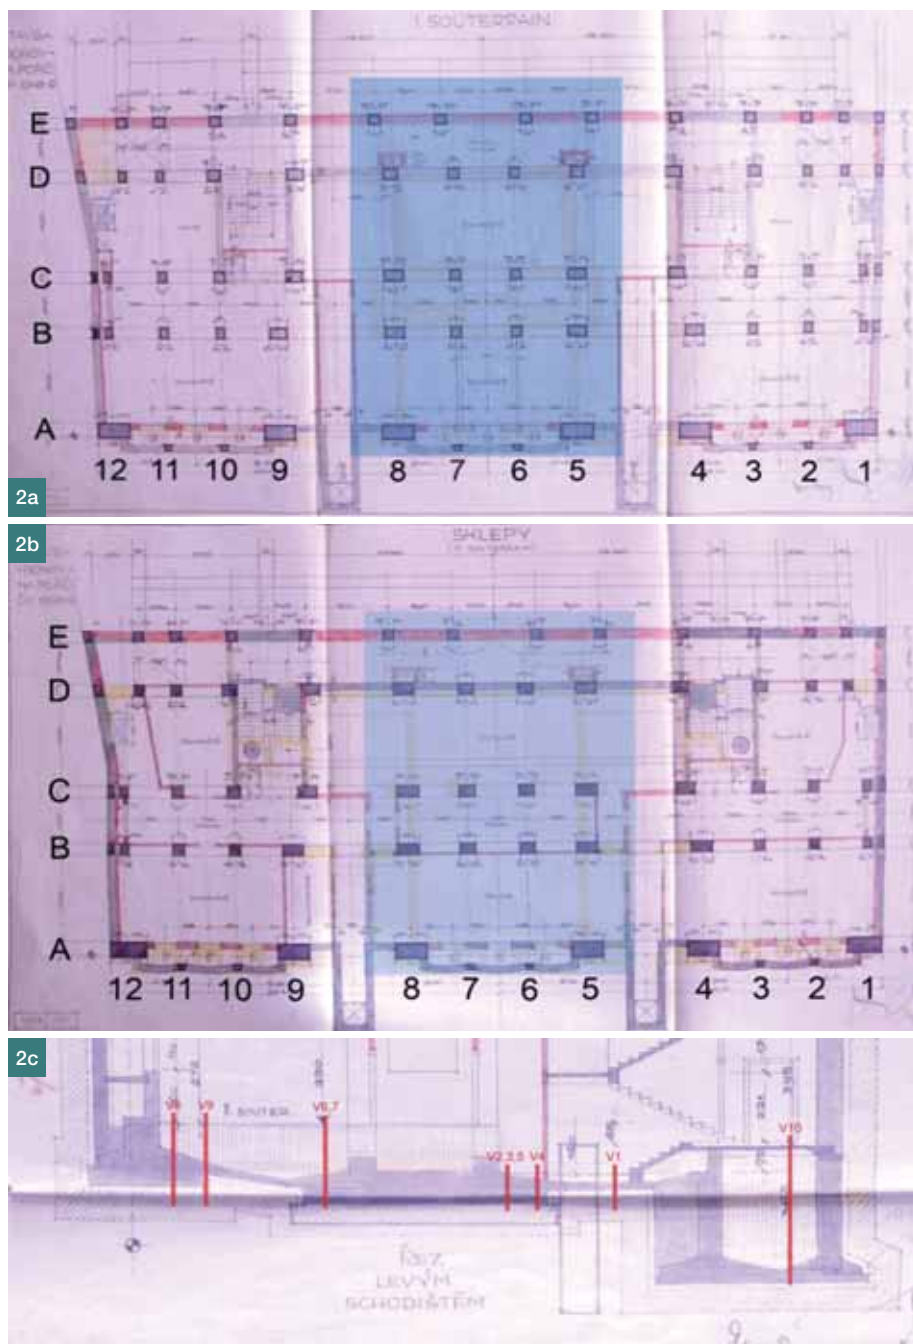
Cílem STP bylo zjištění systému, tvaru a rozměrů betonových základových konstrukcí, včetně materiálových charakteristik, a průzkum nosných svislých i vodorovných betonových konstrukcí objektu v 1. a 2. PP v oblasti plánované pasáže v úrovni 1. NP. Jedinými získanými podklady byly historické půdorysy podzemních podlaží a řez objektem (obr. 2a až c). Půdorys základových konstrukcí se nepodařilo získat.

Vývrtky byly situovány jak v blízkosti sloupů, tak mezi sloupy (obr. 2c). Účelem takového rozmístění bylo ověření, zda se základová deska ve stejném profilu nachází průběžně pod celým objektem či nikoli. U všech zmíněných vývrtů byla zjištěna totožná skladba. Nejprve byla odvrtna vrchní vrstva podlahové konstrukce s izolací a podkladním betonem, pak následoval násyp a nakonec samotná základová konstrukce. Ve všech případech jádrových vývrtů se konstrukce dělila ve vrstvách. Zřejmě tak nastalo v pracovních spárách, způsobených časovými odstupy jednotlivých betonáží. Ve druhém podzemním podlaží bylo provedeno celkem deset průzkumných jádrových vývrtů. Všechny provedené sondy potvrzují pravdivost dodaného dobového řezu konstrukcí základů (obr. 2c). Jediná

Obr. 2 Půdorysy s označením sloupů a s vyznačenou zájmovou oblastí: a) 1. PP, b) 2. PP, c) řez objektem ■ Fig. 2 Layouts with marked columns and marked area of interest: a) 1<sup>st</sup> underground floor, b) 2<sup>nd</sup> underground floor, c) cross section

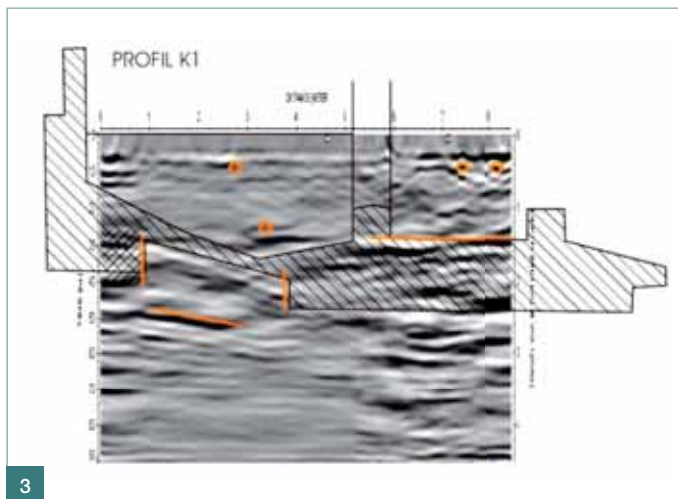
První zvolenou metodou STP bylo použití pulzního geologického radaru, který pracuje na principu registrace odrazů vysokofrekvenčního elektromagnetického vlnění od nehomogenit sledovaného prostředí. Přes značné snížení kvality signálu, způsobené konstrukční ocelovou výztuží betonové podlahy ve 2. PP objektu, byly provedeným průzkumem vymezeny lokální indikace nehomogenit v georadarových řezech. Na základě korelace georadarových řezů s archivními dokumenty (obr. 2c) bylo

možné konstatovat, že radarové indikace neodporují zakresu konstrukce založení objektu v archivní dokumentaci.

Obr. 3 Georadarový řez (250 Hz) ■ Fig. 3 Georadar section (250 Hz)

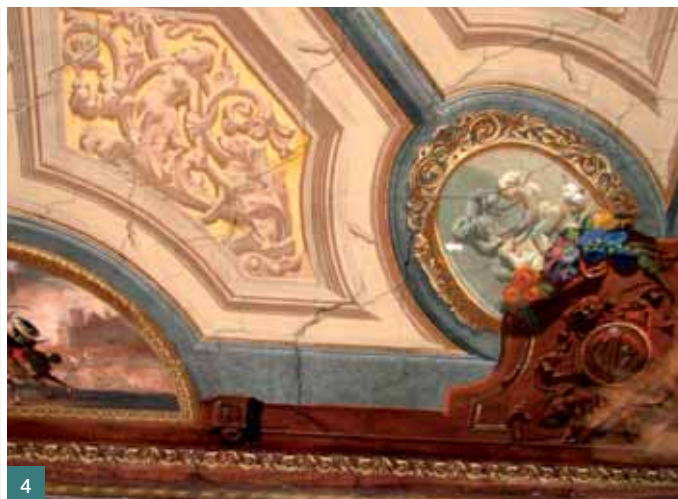
Obr. 4 Fresky v paláci Des Fours porušené trhlinami ■ Fig. 4 Frescoes in the Des Fours Palace with cracks

na spodní nosné stěny objektů. Ve vybraných budovách byly také před započítím prací měřeny účinky technické seismicity v souladu s ČSN 73 0040, např. v paláci Des Fours, v místnostech, kde jsou na stěnách vzácné fresky (obr. 4).

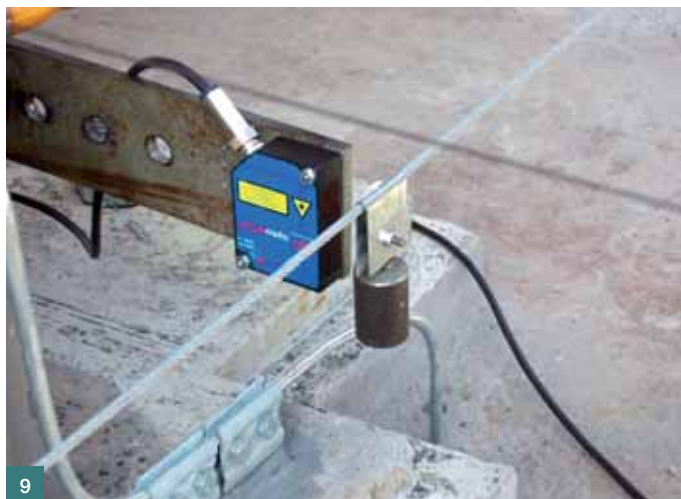
Obr. 9 Bezkontaktní měření posunu spodních čepů stojek ■ Fig. 9 Contactless measurement of the shift of the lower abutment hinges

Absolutní posun dolních čepů stojek A a B vzhledem k okolním stojkám byl měřen bezkontaktní metodou pomocí laserových snímačů dráhy sledujících vzdálenost měřených bodů od lanka nataženého mezi stojkami sousedních dilatačních polí tribuny (obr. 9). Na takto nataženém lanku byly zavěšeny odrazné destičky pro odraz signálu laserových snímačů.

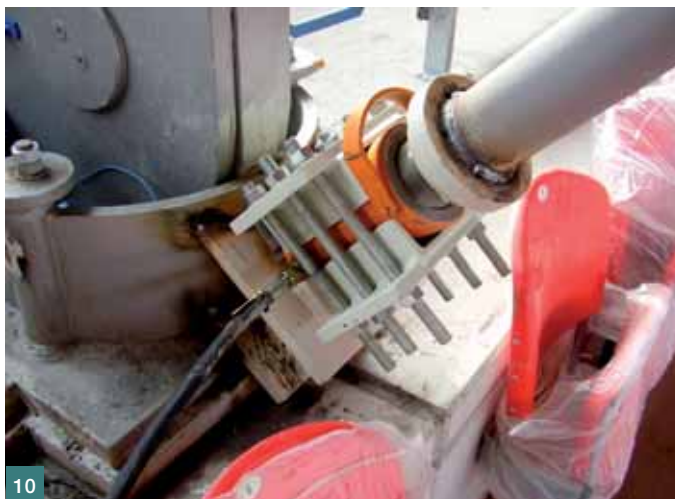
Obr. 10 Hydraulický válec vložený do vzpěry ■ Fig. 10 Hydraulic drum placed into the brace

Střecha byla zatížena dvojicí vodorovných sil. Síly působily současně při dolním pase středních vazníků, kam byly vnášeny prostřednictvím šikmých vzpěr. Síly byly vyvozeny dvojicí hydraulických válců, které byly pomocí přírub, speciálně vyrobených pro tento konkrétní případ zkoušky, vloženy do těchto šikmých vzpěr. Zatěžovací válce byly napojeny na hydraulické pumpy s odečítáním hodnot z manometrů (obr. 10).
