VADY A PORUCHY OPRAV BETONOVÝCH KONSTRUKCÍ Z POHLEDU OBJEDNATELE A MAJETKOVÉHO SPRÁVCE ■ DEFECTS AND FAILURES OF CONCRETE STRUCTURE REPAIRS FROM THE POINT OF VIEW OF THE CUSTOMER AND TRUSTEE

Jan Hromádko

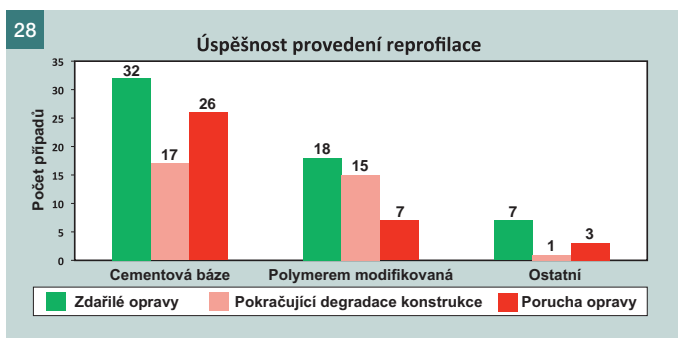
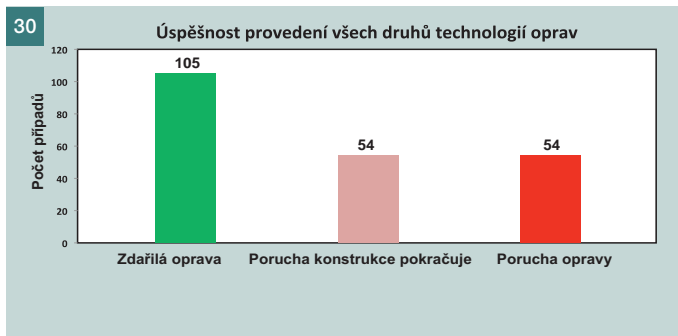
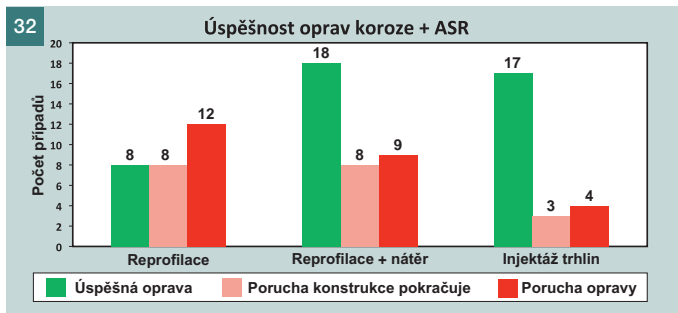
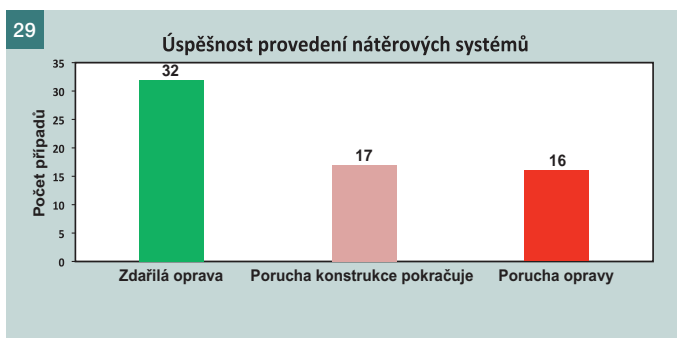
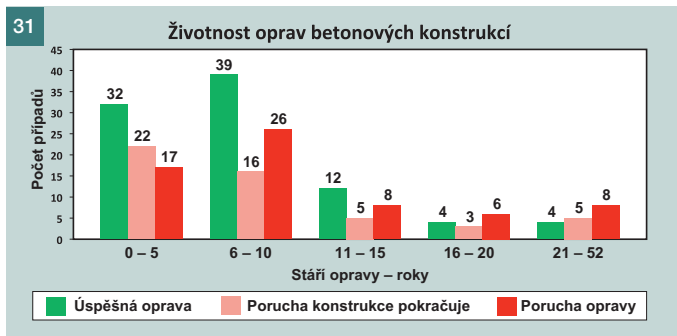
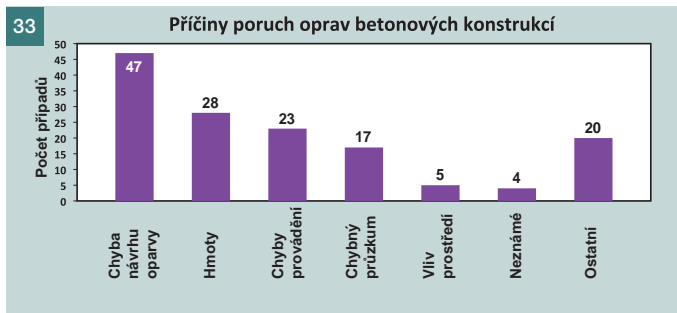
Obr. 28 Úspěšnost provedení reprofilace ■
Fig. 28 Successfulness in the repairs

Obr. 29 Úspěšnost provedení nátěrových systémů ■
Fig. 29 Successfulness in applying coating systems

Obr. 30 Úspěšnost provedení všech druhů technologií oprav ■
Fig. 30 Successfulness of all executions of repair technologies

Obr. 31 Životnost oprav betonových konstrukcí ■
Fig. 31 Lifetime of repairs of the concrete structures

Obr. 32 Úspěšnost oprav koroze + ASR ■
Fig. 32 Successfulness in corrosions repairs + ASR

Obr. 33 Příčiny poruch oprav betonových konstrukcí, uvedené v dotazníku ■
Fig. 33 Causes of repair failures of concrete structures, set in a questionnaire

Velmi výstižně jsou výsledky průzkumu podány v sloupcových grafech na obr. 29 až 33.
